Département de la Dordogne  
**DOSSIER D'INVENTAIRE**  
PETIT PATRIMOINE RURAL BÂTI DU PÉRIGORD

**Arrondissement : Périgueux**  
**Canton : Saint-Astier**  
**Commune : Saint-Astier**  
**Lieu-dit : la Borie**  
**Édifice : Fontaine-lavoir**  
**DOSSIER n°**

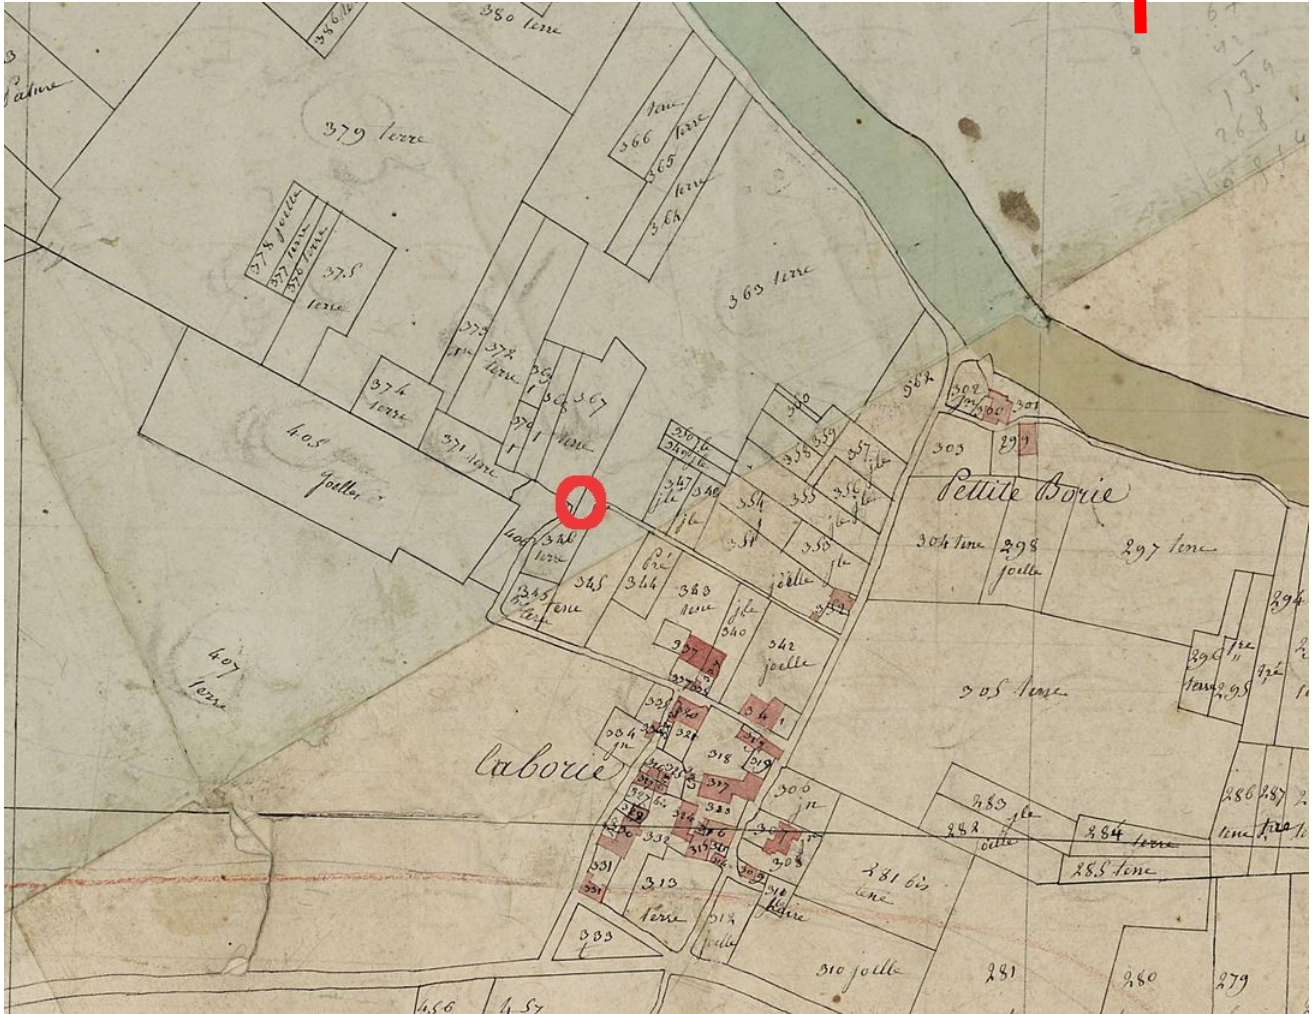
Vue de dessus

La fontaine est un cube de béton haut de 58 cm à l'extrémité sud du lavoir. Elle est entièrement fermée. Une pompe en fonte est installée dessus et une trappe, à côté, boulonnée sur le dessus, permet d'accéder à l'intérieur, ce qui ne nous a pas été possible.

Le lavoir forme, avec la fontaine, un heptagone irrégulier au milieu d'un terrain herbu. Il est cerné par une bordure en béton de 10 cm de large qui disparaît la plupart du temps sous l'herbe. Il est peu profond, 13 à 20 cm selon les endroits.

L'angle nord, à l'opposé de la fontaine, a été coupé par une bordure de 10 cm de large pour ménager un déversoir ; elle est munie d'une encoche de 5 cm de diamètre pour faciliter l'écoulement de l'eau.

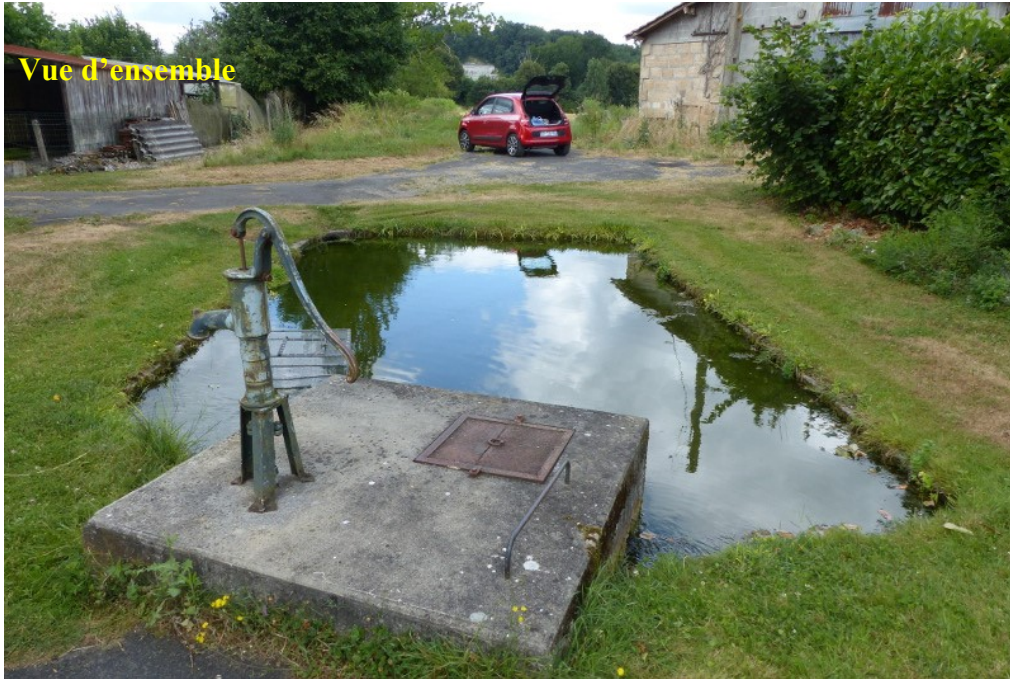
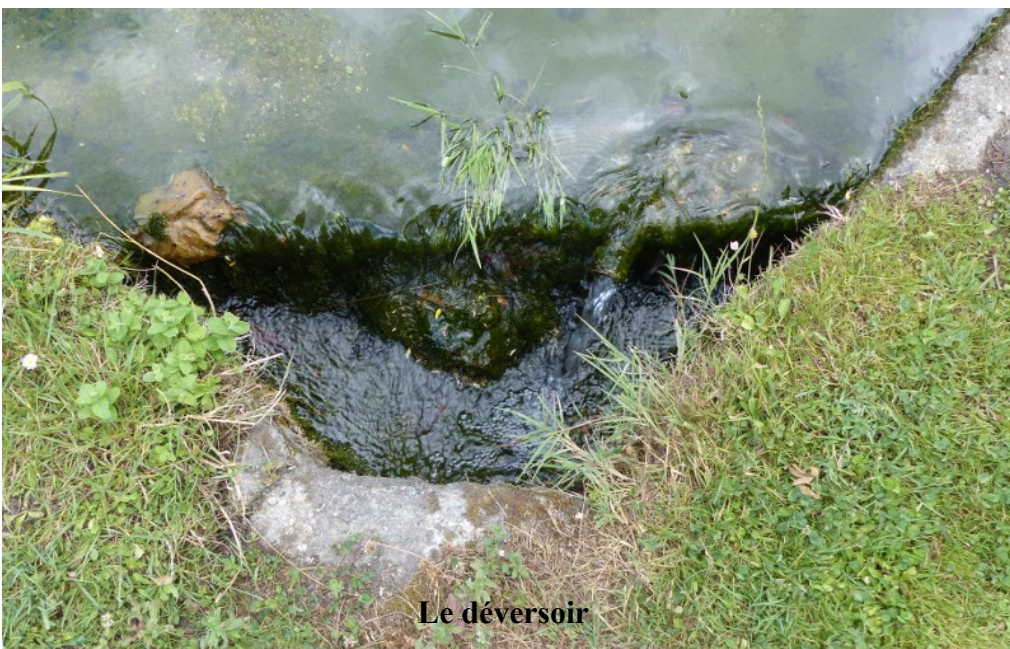
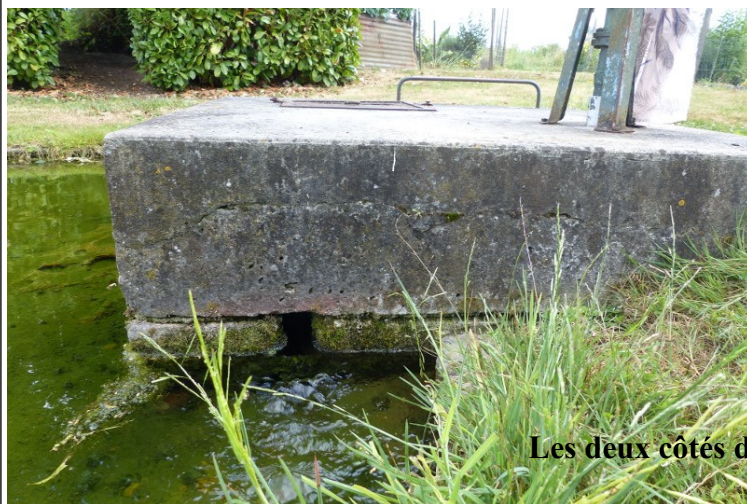
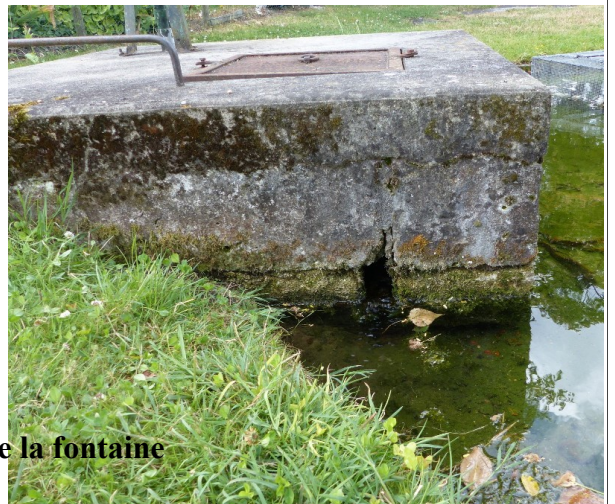
# DESCRIPTIF PHOTOGRAPHIQUE

Ensemble en bon état
